**RAPPORT DE CONTRÔLE DES RAYONNEMENTS  
GÉNÉRÉS PAR DES ANTENNES ÉMETTRICES STATIONNAIRES**

**Commune : LIEGE - Exploitant : ORANGE**

**Référence exploitant : 004L4\_2 / 32004L4\_1 / 42004L4\_1 / 52004L4\_1**

Rapport n° 997 / 2026

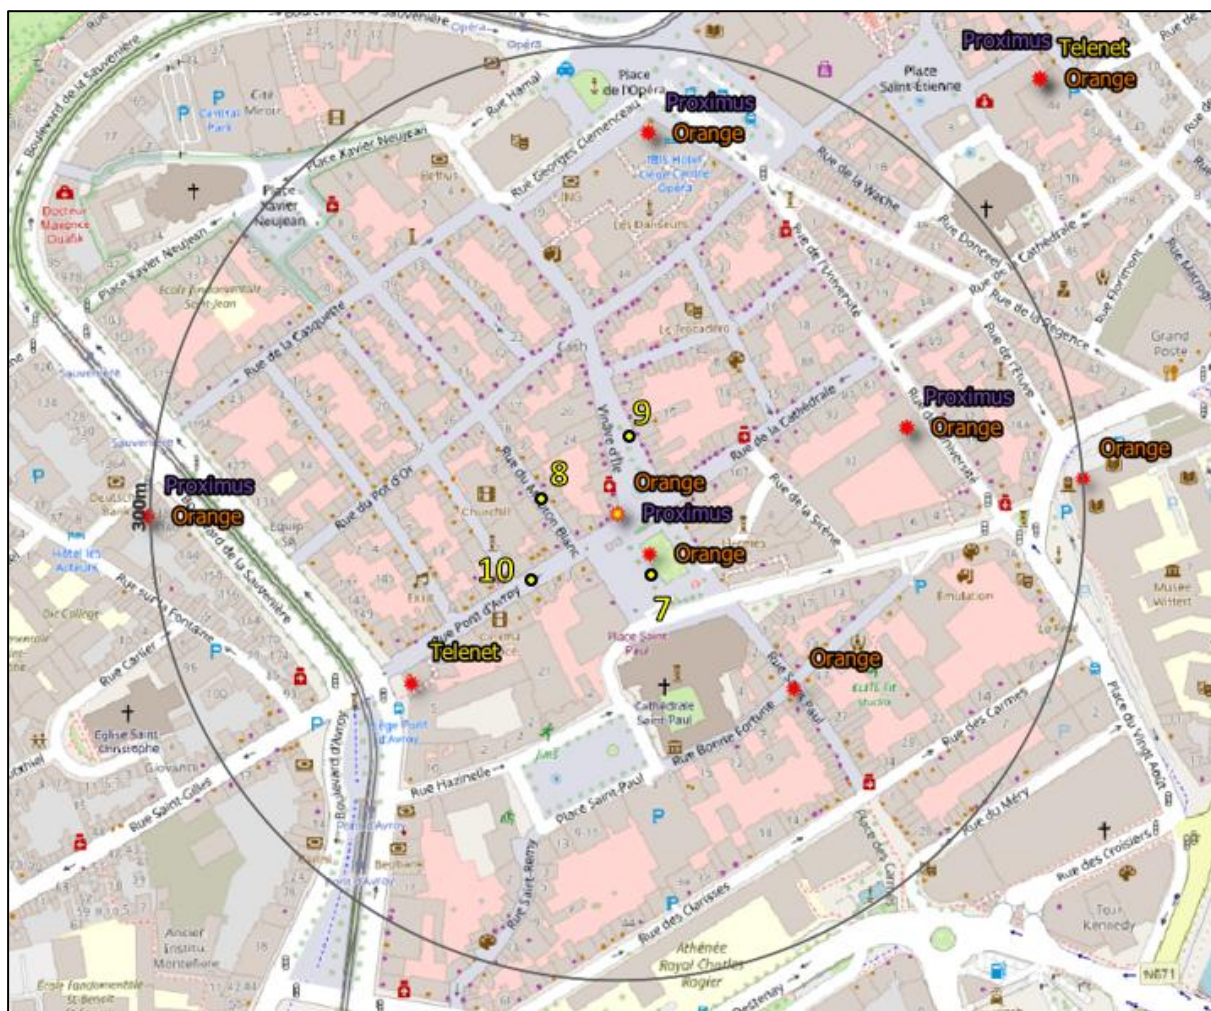
**Figure 2 : Plan de la zone de 300 mètres autour de l'installation.**

Le respect de la limite cumulative a été systématiquement vérifié aux endroits repérés sur la figure 1. Les points où seule celle-ci a été vérifiée sont identifiés dans la figure 2 qui représente la zone où le respect de la limite cumulative doit être évalué.
