**RAPPORT DE CONTRÔLE DES RAYONNEMENTS  
GÉNÉRÉS PAR DES ANTENNES ÉMETTRICES STATIONNAIRES**

**Commune : LIEGE - Exploitant : PROXIMUS**

**Référence exploitant : 41CAT\_01**

Rapport n° 998 / 2026

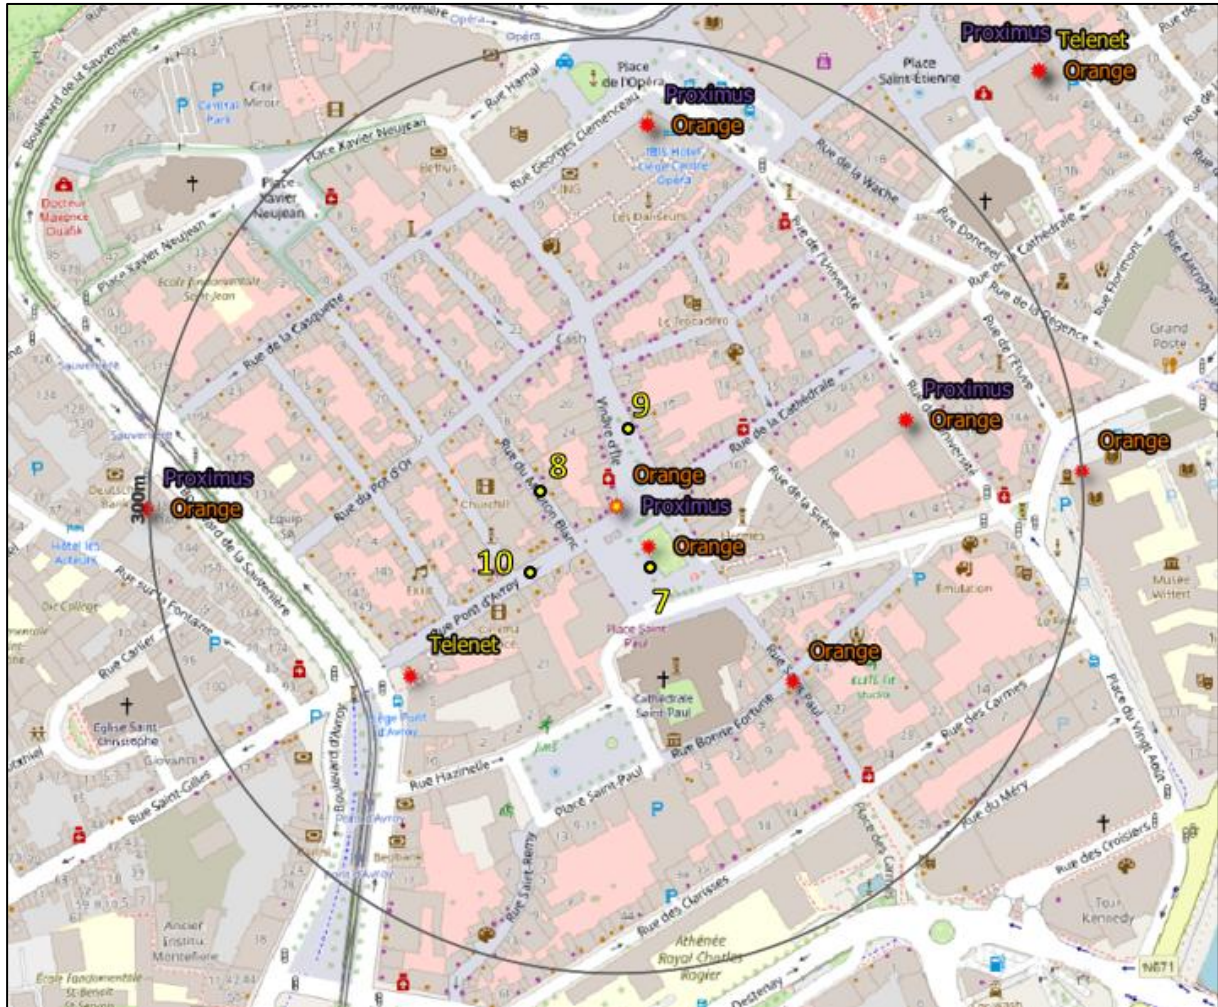
**Figure 2 : Plan de la zone de 300 mètres autour de l'installation.**

Le respect de la limite cumulative a été systématiquement vérifié aux endroits repérés sur la figure 1. Les points où seule celle-ci a été vérifiée sont identifiés dans la figure 2 qui représente la zone où le respect de la limite cumulative doit être évalué.
