**RAPPORT DE CONTRÔLE DES RAYONNEMENTS  
GÉNÉRÉS PAR DES ANTENNES ÉMETTRICES STATIONNAIRES**

**Commune : NIVELLES - Exploitant : ORANGE**

**Référence exploitant : 237W1\_3 / 30078W1\_2 / 40078W1\_1 / 50078W1\_1**

Rapport n° 2307 / 2024

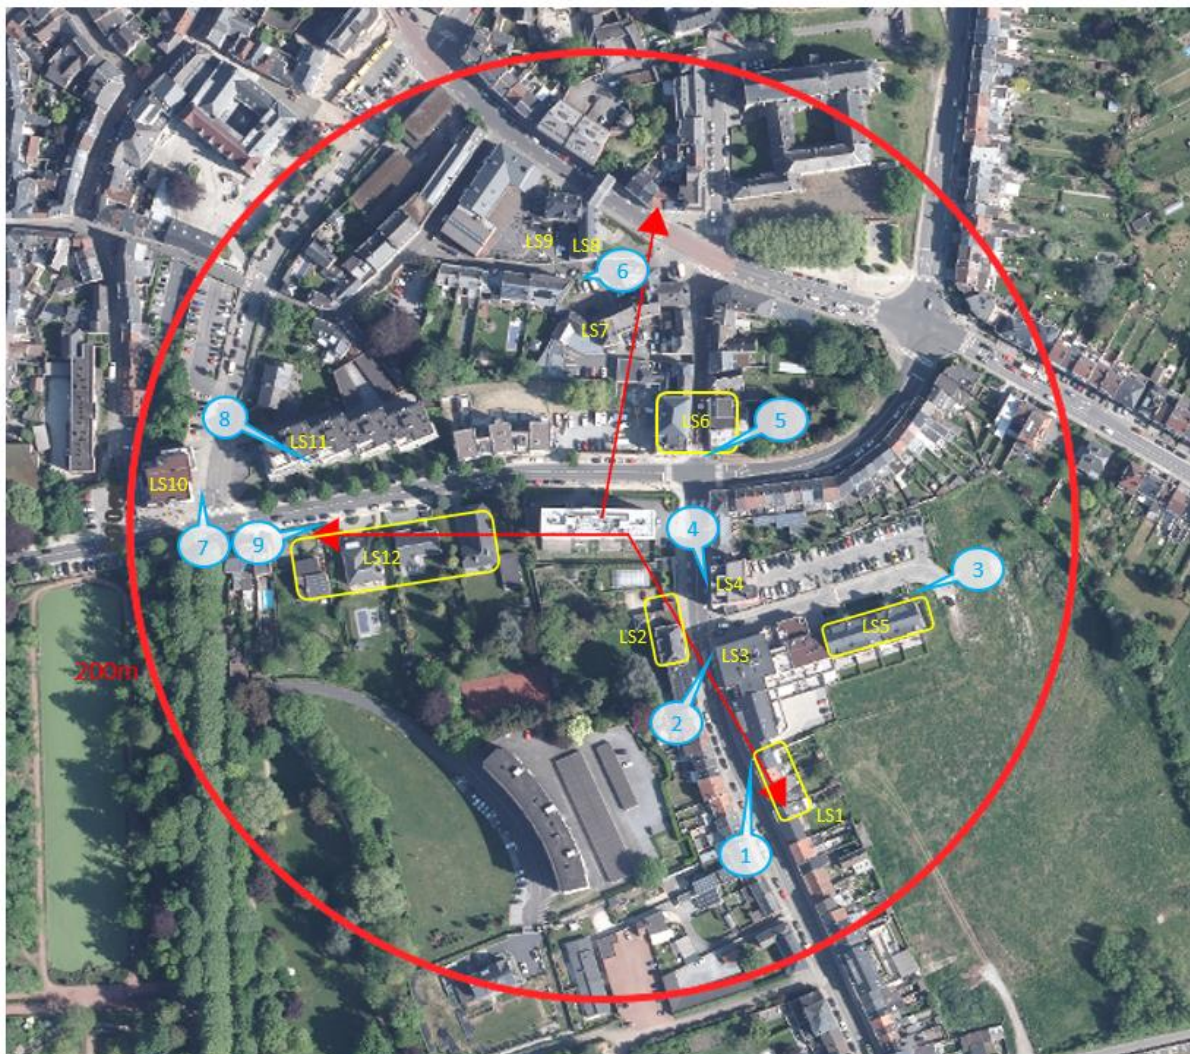
**Figure 1 : Plan de la zone autour de l'installation.**

La figure 1 représente la vue en plan<sup>4</sup> de la zone autour de l'installation référencée dans le tableau 1 avec indications des orientations<sup>5</sup> des différentes antennes et la localisation des différents LS. Les numéros 1, 2, 3, etc. indiquent les lieux de prise de mesure dans les LS ou à l'extérieur.

**Observations :** Les étages supérieurs des bâtiments LS3, LS4 et LS10 identifiés sur la figure 1 étaient inaccessibles au moment du contrôle.

Signalons que nous n'avons pas réussi à avoir accès aux étages supérieurs des LS3, LS4 et LS10 (voir figure 1) en vue d'y effectuer une mesure directe. Un dépassement de la limite par installation du décret ne peut dès lors être exclu dans les LS3, LS4 et LS10 en question, même si, au vu des valeurs mesurées au niveau du rez-de-chaussée, ceci semble peu probable.

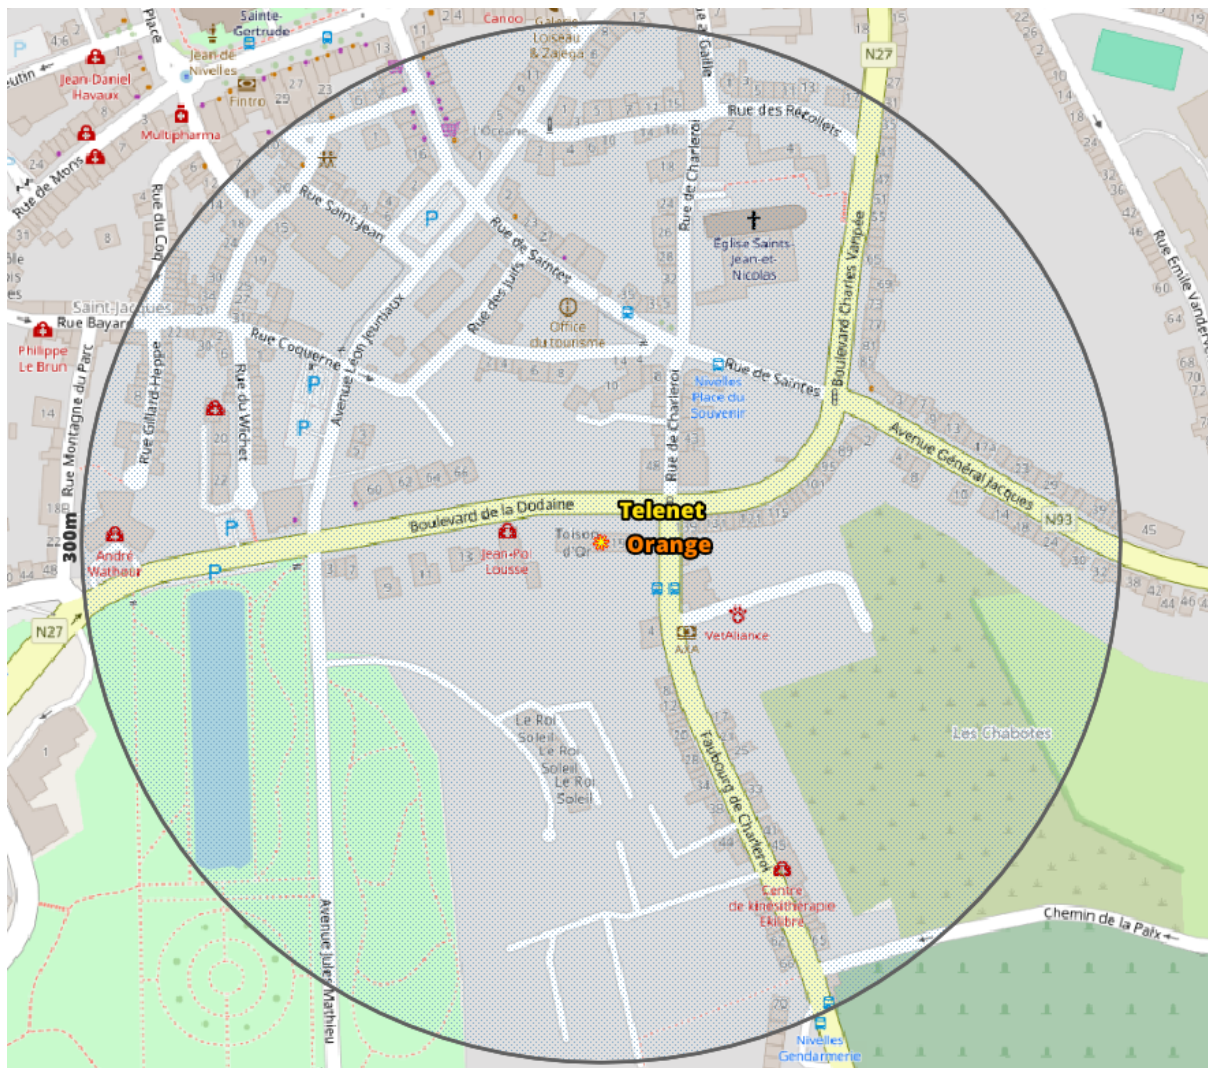
**Figure 2 : Plan de la zone de 300 mètres autour de l'installation.**

Le respect de la limite cumulative a été systématiquement vérifié aux endroits repérés sur la figure 1. Les points où seule celle-ci a été vérifiée sont identifiés dans la figure 2 qui représente la zone où le respect de la limite cumulative doit être évalué.

**Observations :** Pas de mesures complémentaires à celles figurant sur la figure 1.
