**RAPPORT DE CONTRÔLE DES RAYONNEMENTS  
GÉNÉRÉS PAR DES ANTENNES ÉMETTRICES STATIONNAIRES**

**Commune : LIEGE - Exploitant : ORANGE**

**Référence exploitant : 151L1\_2 / 30041L1\_1 / 40041L1\_1 / 50041L1\_1**

Rapport n° 2950 / 2025

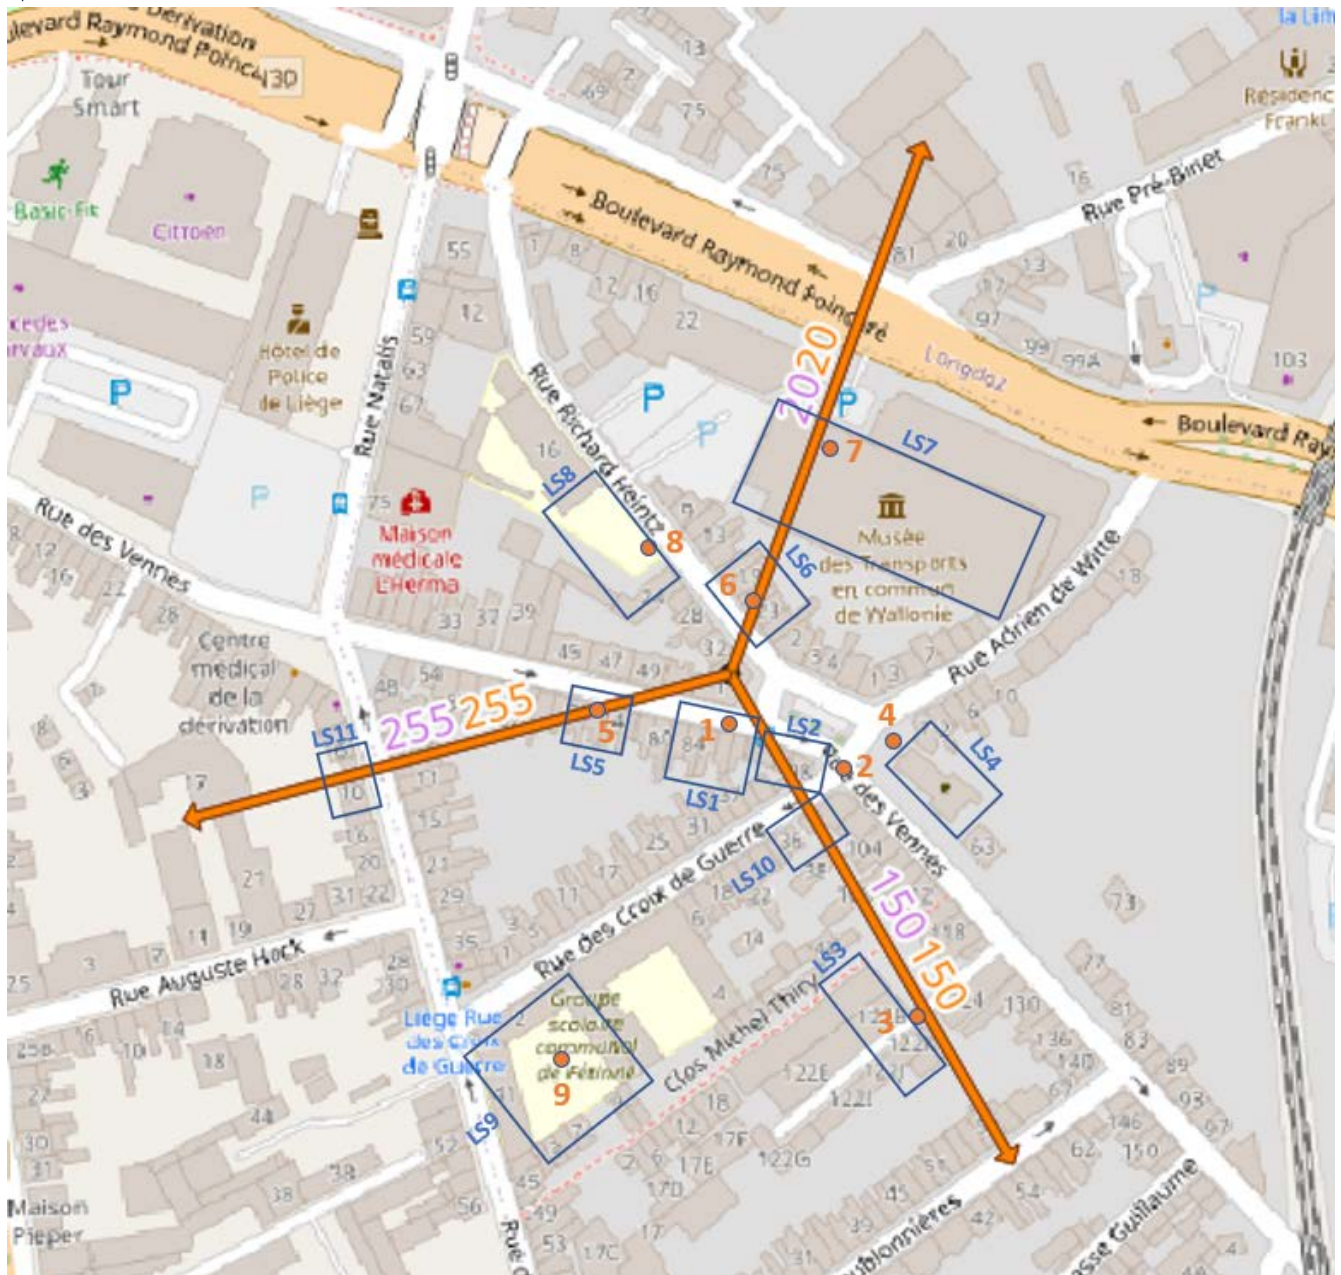
**Figure 1 : Plan de la zone autour de l'installation.**

La figure 1 représente la vue en plan<sup>6</sup> de la zone autour de l'installation référencée dans le tableau 1 avec indications des orientations<sup>7</sup> des différentes antennes et la localisation des différents LS. Les numéros 1, 2, 3, etc. indiquent les lieux de prise de mesure dans les LS ou à l'extérieur.

- colonne 1 : localisation des lieux (repérés 1, 2, 3,... sur la figure 1) où les mesures ont été prises ;
- colonne 2 : hauteur du point de mesure ;
- colonne 3 : identification des LS sur la figure 1 et éventuellement leur adresse ;
- colonne 4 : étage et local dans lequel la mesure a été prise ;
- colonne 5 : indice d'exposition généré par l'installation.

**Observations :** Des courriers ont été déposés dans les boîtes aux lettres des habitations rue des Croix de Guerre n°42 et rue de Fétille n°14 (groupe de bâtiments LS10 et LS11 sur la figure 1) en vue d'y effectuer une mesure directe. Malheureusement, aucun des occupants n'y a donné suite. Un dépassement de la limite par installation ne peut dès lors être exclu dans les lieux de séjour en question.

Signalons que des courriers ont été déposés dans les boîtes aux lettres des habitations rue des Croix de Guerre n°42 et rue de Fétille n°14 (groupe de bâtiments LS10 et LS11 sur la figure 1) en vue d'y effectuer une mesure directe. Un dépassement de la limite par installation ne peut dès lors être exclu dans les lieux de séjour en question.

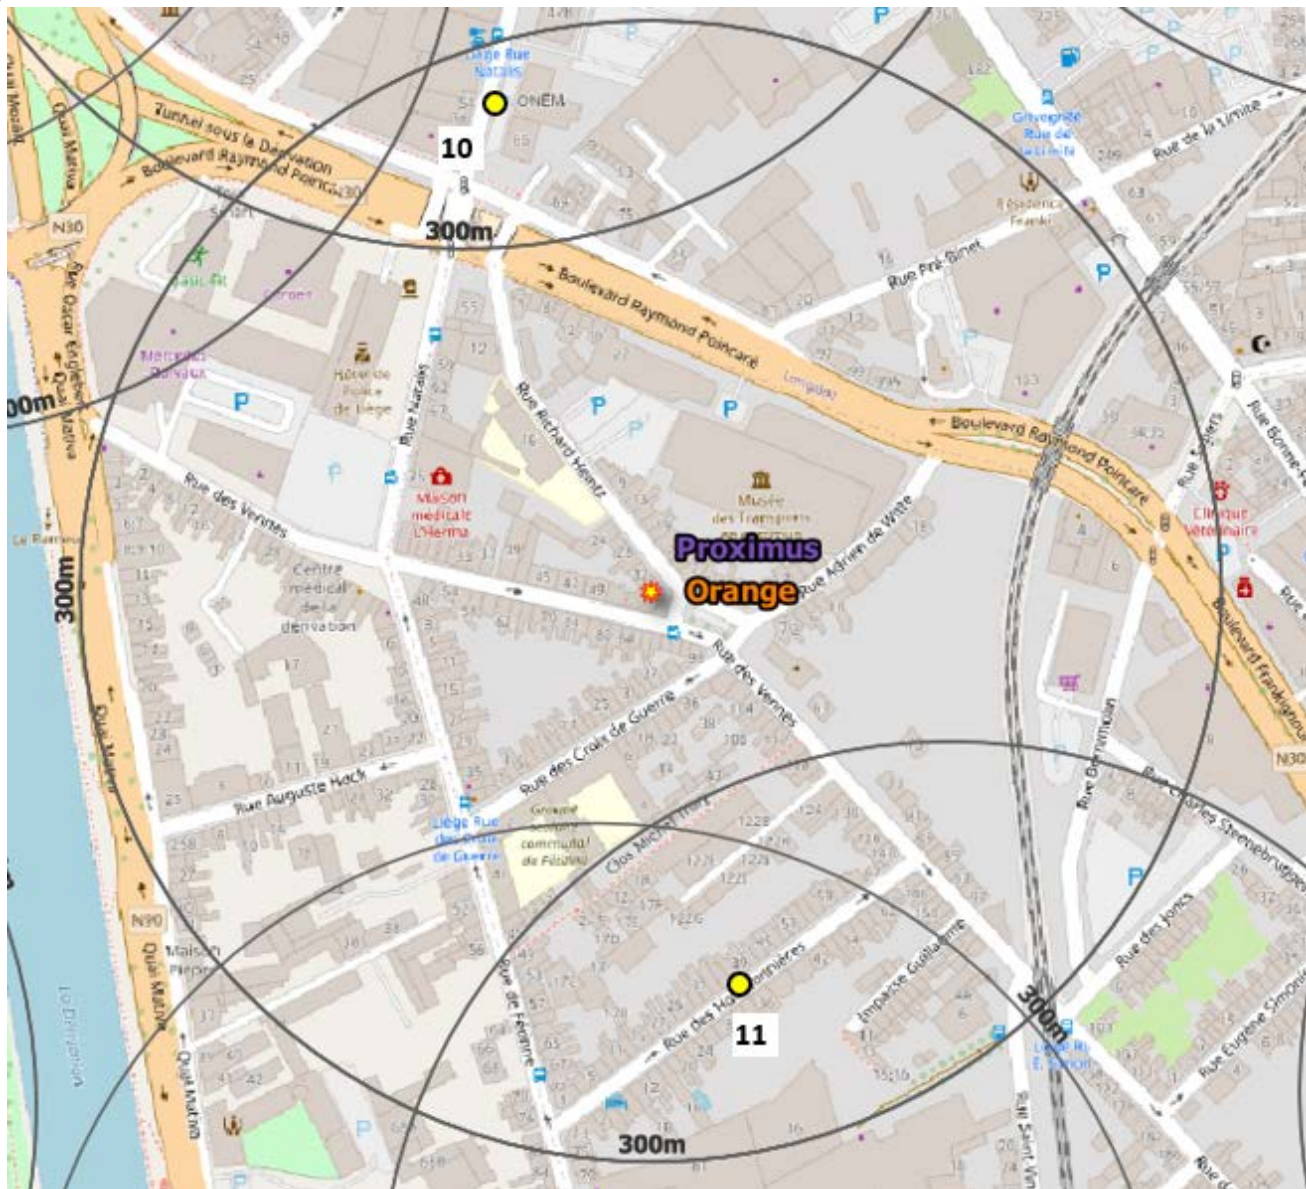
**Figure 2 : Plan de la zone de 300 mètres autour de l'installation.**

Le respect de la limite cumulative a été systématiquement vérifié aux endroits repérés sur la figure 1. Les points où seule celle-ci a été vérifiée sont identifiés dans la figure 2 qui représente la zone où le respect de la limite cumulative doit être évalué.
